## **Sachstandsbericht**

### zum Projekt Sanierung ELMEG, Peine

Auftraggeber:	Landkreis Peine Fachdienst Umwelt Woltorfer Straße 74 31224 PEINE
Projektnummer:	35015001/2016
Bearbeiter:	Dipl.-Geol. Th. Bogon
Berichtsdatum:	11.03.2016
Dieser Bericht enthält:	15 Seiten, 2 Anhänge und 1 Tabelle

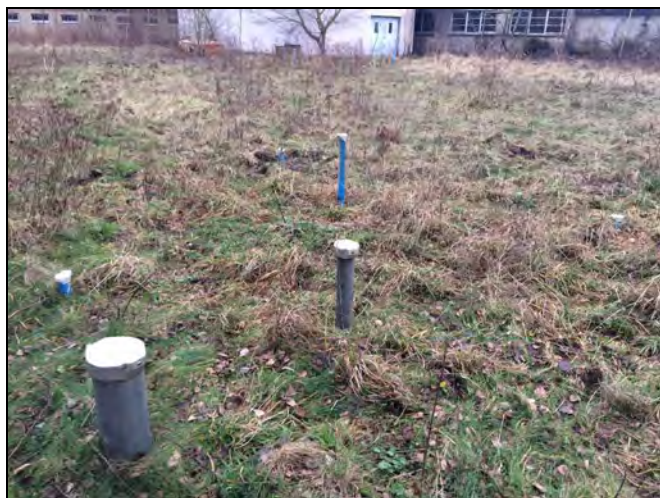
Foto 1: Begehung 27.01.2016: Pilotfeld B mit TB1/1a

Das Foto 1 zeigt den Blick von Pilotfeld B (im Vordergrund) in Richtung des weißen Gebäudes 22 mit dem Pilotfeld A davor (Foto 2 zeigt Gebäude 22 mit Pilotfeld A).

Im Feld B wies der einzige Depot-Infiltrationspegel B4 nur Verockerung auf.

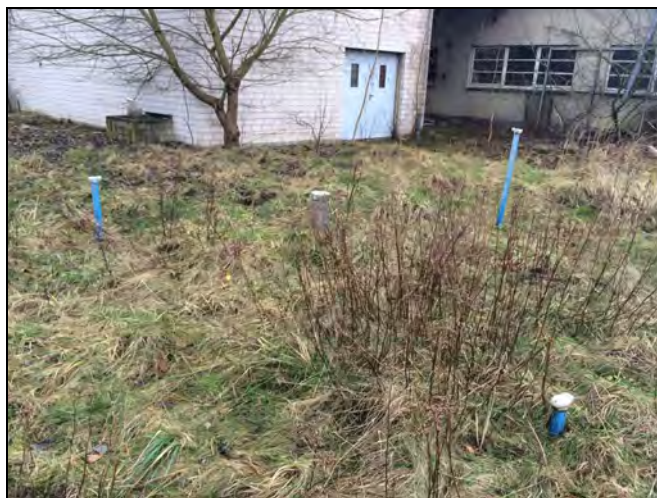
Foto 2: Begehung 27.01.2016: Pilotfeld A mit TB2

In jedem Pegel und Brunnen wurde das Wasser organoleptisch geprüft. In den Depot-Infiltrationspegeln (Feld A: A1, A2 und A3) wurde eine braune Verockerung+Mangan festgestellt. Nur in A2 fanden sich im untersten Pegelbereich noch die typisch lila gefärbten Anteile von Kaliumpermanganat.

5 Kurzfristig wird dringend empfohlen den sehr tief verfilterten (6 – 37m) Brunnen TB2 zurückzufüllen und im vorhandenen DN125-Rohr ein neues DN100 Rohr (Filter 5-7m) als TB2a einzubringen. An dieser nun im Hauptbelastungsbereich (s. MIP 8 in Abb. 2) verfilterten Meßstelle wird dann ein Emissionspumpversuch zur Ermittlung des Schadstoff-Nachförderungsverhalten durchgeführt. Diese Sanierungsvoruntersuchung wird Aussagen zur Schadstoff-Quellstärke (Nachlieferung aus Sandlage oder Rücklösung aus Schluff) ergeben. Für diesen Hauptquellbereich wird somit die Machbarkeit möglicher Sanierungsverfahren bewertet und in den Sanierungsplan mit aufgenommen.

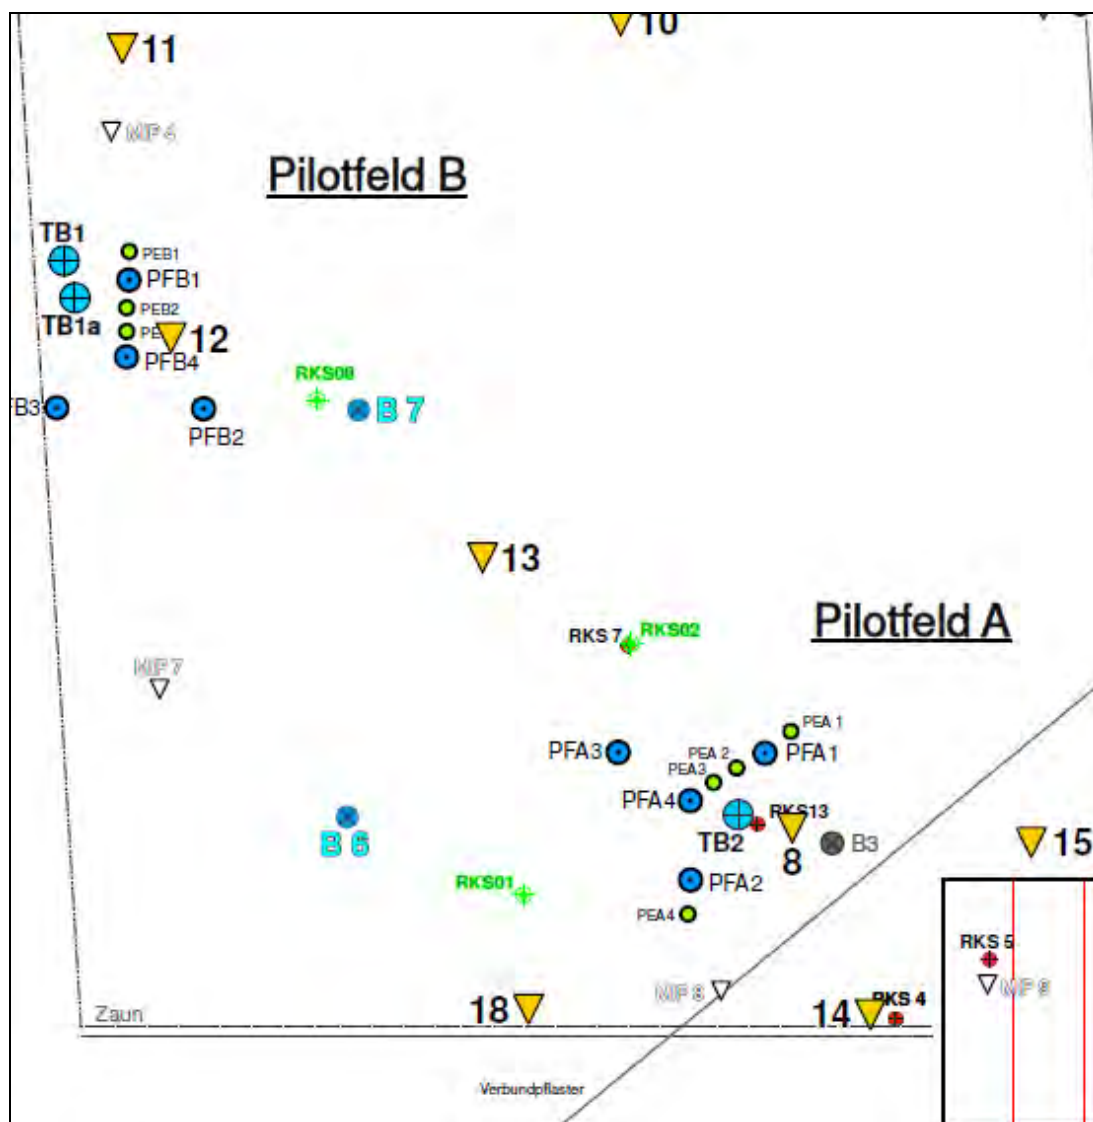
**Die nachfolgende Lageskizze zeigt den modifizierten Sanierungsplanbereich (Ausschnitt**

aus Lageplan im Anhang 2 als Punkt 4). Hierbei handelt es sich um eine quadratische Fläche (ca. 28 x 29 m) von ca. 800 m<sup>2</sup>. Nur in den Kernbereichen (Meßstellenpunkte) der Pilotfelder A+B ist eine direkte Überbauung (Wohnhaus) nicht möglich. Oberflächenversiegelungen mit Einbindung der Meßstellen und Pegel sind möglich.

- 3 Das Sanierungsplangebiet ELMEG-Gelände sollte nur den Nordteil des Gebäudes 22 und die Pilotfelder A und B (bis nördlich von TB 1a) umfassen, um die 2 Hauptsanierungsbereiche (Feld A+B) optimiert weiterbearbeiten zu können. Die Pilotsanierung von IVE war bereits auf die veränderte Kontaminationssituation in Form der Pilotfelder A+B angepaßt worden.
